NARRATIF DE PROPOSITIONS TECHNIQUES DE RECONSTRUCTION ET REHABILITATION

Analyse technique du type de constructions rencontrées au cours de l'évaluation dans le quart Sud-ouest du département de Bolequin.

**DEPARTEMENT DE BOLEQUIN – COTE D'IVOIRE
FEVRIER 2012**

**Jean-Pierre LE GALL (Ingénieur Arts et Métiers)
Première Urgence – Aide Médicale Internationale**

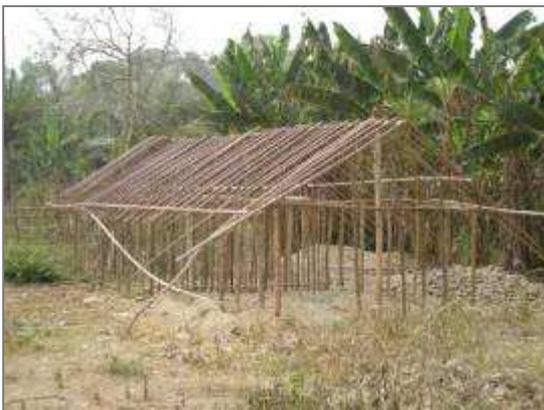
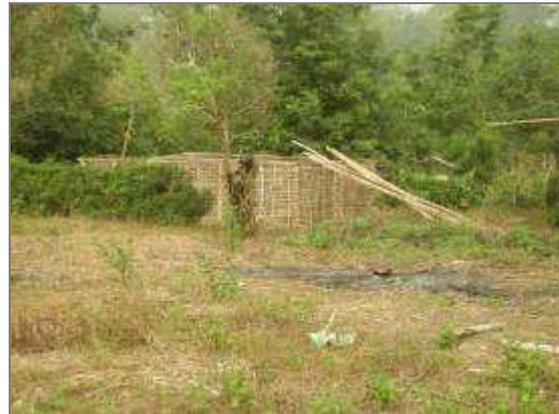
Une structure en bois (bambou ou autre) reliée par des techniques succinctes de froissartages et brelages. (Utilisation de pointes dans certains cas) Voir photos ci-dessous montrant des maisons de ce type en cours de construction.

Structures en cours de Construction, 10/02/2012, village de Koadeguezon

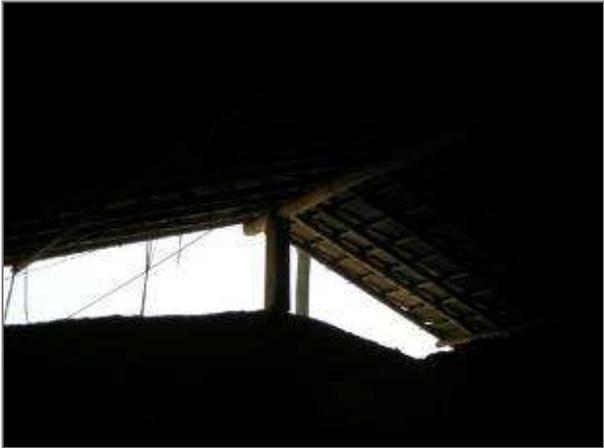
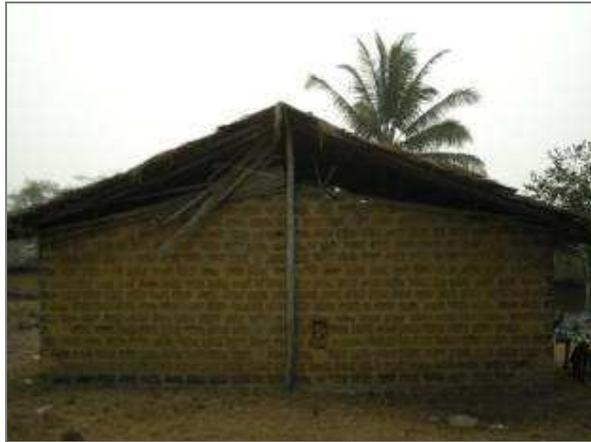
- Des fondations et des soubassements sommaires, vulnérables à l'eau en général. Des fondations semblables aux élévations dans la majeure partie des cas.

- Des élévations en briques de terre crue (pas d'ajout de ciment dans la plupart des cas)
- Des joints de mortiers entre les briques de terre crue à base d'un mortier de composition visiblement similaire à celle des briques pour les plus pauvres (ou les plus malins). Des joints entre les briques de terre crue à base d'un mortier de ciment pour les plus riches.

- Pas de chainages (ni horizontaux, ni verticaux) dans la majeure partie des cas.
- Une charpente recouverte de matériaux naturels (papo, feuille de palmiers, etc.). Cette charpente est liée sommairement (et de manière inefficace) aux murs dans la majeure partie des cas. Certains constructeurs, plus astucieux, ne relient pas les murs à la charpente (étant donné que la conception des murs ne se prête absolument pas à ce que l'on vienne y ancrer la charpente par la suite) et ancrent la charpente dans le sol par le biais de poteaux qui ne font que s'appuyer contre les murs. Voir photos ci-dessous. On se rend compte que dans ces cas, la toiture bénéficie de surcroît bien souvent d'une bonne ventilation qui permet à l'air chaud de ne pas stagner sous le toit.

Structures en cours de Construction, 10/02/2012, village de Koadeguezon

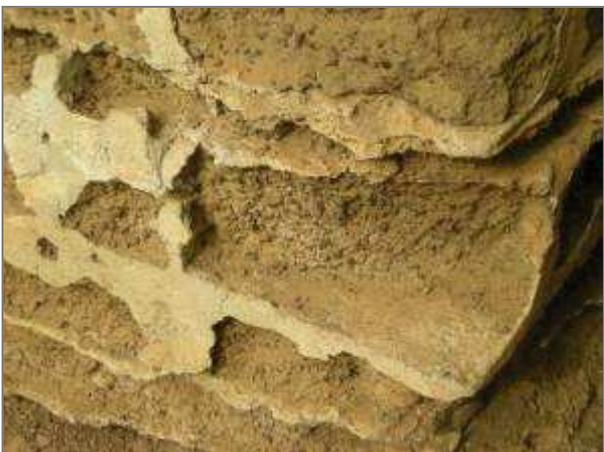
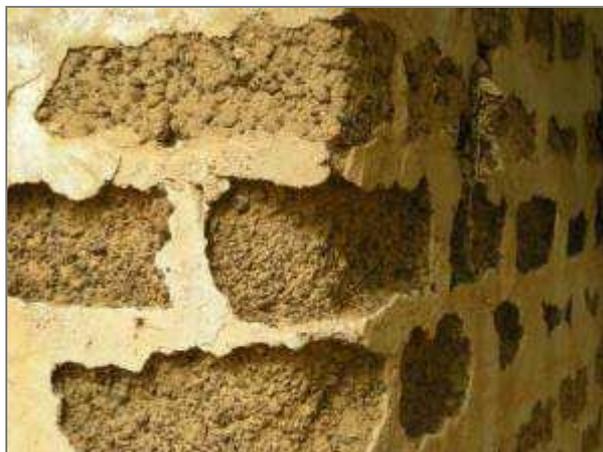
On rencontre quelques erreurs chez les plus fortunés qui s'imaginent construire quelque chose de plus durable en utilisant du mortier de ciment pour joindre les briques en terre crue. C'est une erreur et un simple gaspillage de leur budget car les eaux de pluie doivent pouvoir glisser uniformément sur les briques et les joints.

Comme il existe une différence de composition et que le mortier de ciment est moins perméable à l'eau, ce sont les briques qui s'altèrent, et ce de manière systématique. Le joint en mortier de ciment finit même par constituer un obstacle à l'écoulement des eaux de pluie. Voir photos ci-dessous. Il serait plus astucieux d'utiliser les mêmes quantités de ciment pour renforcer les fondations ou les soubassements par exemple, mais en aucun cas pour du mortier entre les briques. Les compositions des briques et des joints doivent être les plus proches possible, en ce qui concerne la perméabilité, surtout en l'absence de crépissage.

10/02/2012, village de Koadeguezon, briques altérées

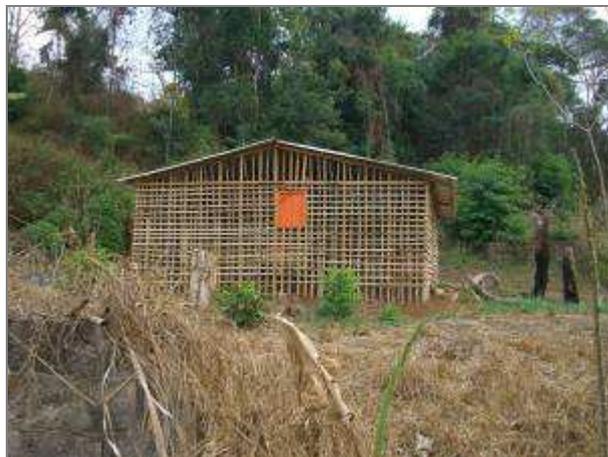
Structure en cours de construction, 10/02/2012, village de Béoué

Distribution d'un kit toiture (tôles et charpente bois ou métallique). Ce kit devrait être adaptable sur les structures traditionnelles, comme sur la photo ci-dessous, mais avec un débordement de toiture supérieur, afin de mieux protéger les murs.

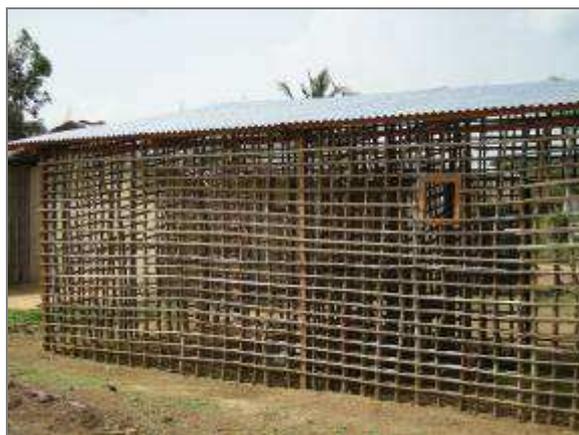
Structure en cours de construction, 10/02/2012, village de Béoué

Ce kit comprend le matériel nécessaire pour couvrir une surface de 36 m² au sol, en prenant en compte un débordement de toiture bien dimensionné (sur la photo ci-dessus, le débordement est trop juste), avec la main d'œuvre qualifiée pour la poser. Ceci amènerait le kit et sa pose à 14,8 euro/m² de surface habitable. *Calculs faits pour 930 euros / 63 m² et montant extrapolé pour 36m².*

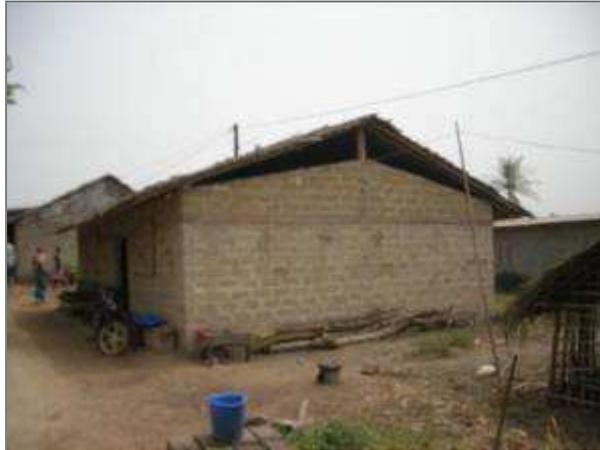
- Fondations et soubassements en matériaux peu sensibles à l'eau ;
- Elévations en briques de terre crue (parfois briques de torchis) ;
- Joints entre les briques, généralement en mortier de ciment ;
- Dans les meilleurs des cas, chainages horizontaux mais pas de chainages verticaux ;
- Charpente en bois non travaillé (bambou ou autre essence). Qualité médiocre de l'ancrage de la charpente au chaînage haut quand celui-ci existe ;
- Toiture en matériaux naturels.

Structure en cours de construction, 10/02/2012, village de Goya

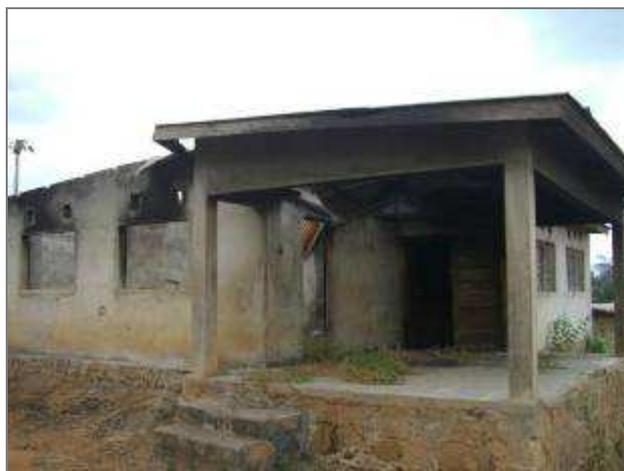
Structure détruite (brulée), 10/02/2012, Bolequin

On rencontre les mêmes problèmes que dans beaucoup d'endroits : problèmes de dosage des bétons et mortiers (trop peu de ciment), sous dimensionnement des ferrailles des chainages, non respect de l'épaisseur minimale d'enrobage.

Pas possible de les reconstruire compte tenu des budgets envisagés, tout comme les maisons brûlées. Pour ces dernières, les mauvais dimensionnements et les mauvais dosages n'ont pas supporté les rigueurs de l'incendie. Réhabiliter de telles structures serait trop onéreux, ou engagerait la responsabilité de l'ONG qui les réhabiliterait à moindre coût si un accident survient par la suite.
